| | SECRETARIA GENERAL DE LA GOBERNACION | DESTINO: | EJECUCION CONEXION DE AGUA DE RED, ALIMENTACION T.R. Y BAJADAS A D.A.O. Y D.I.P.I.D.E. | 01 |
| | Calle 7 esq. 50 - La Plata | PLANO: | PLANTA GENERAL | |

Referencia: Plano instalación de agua DAO-DIPIDE

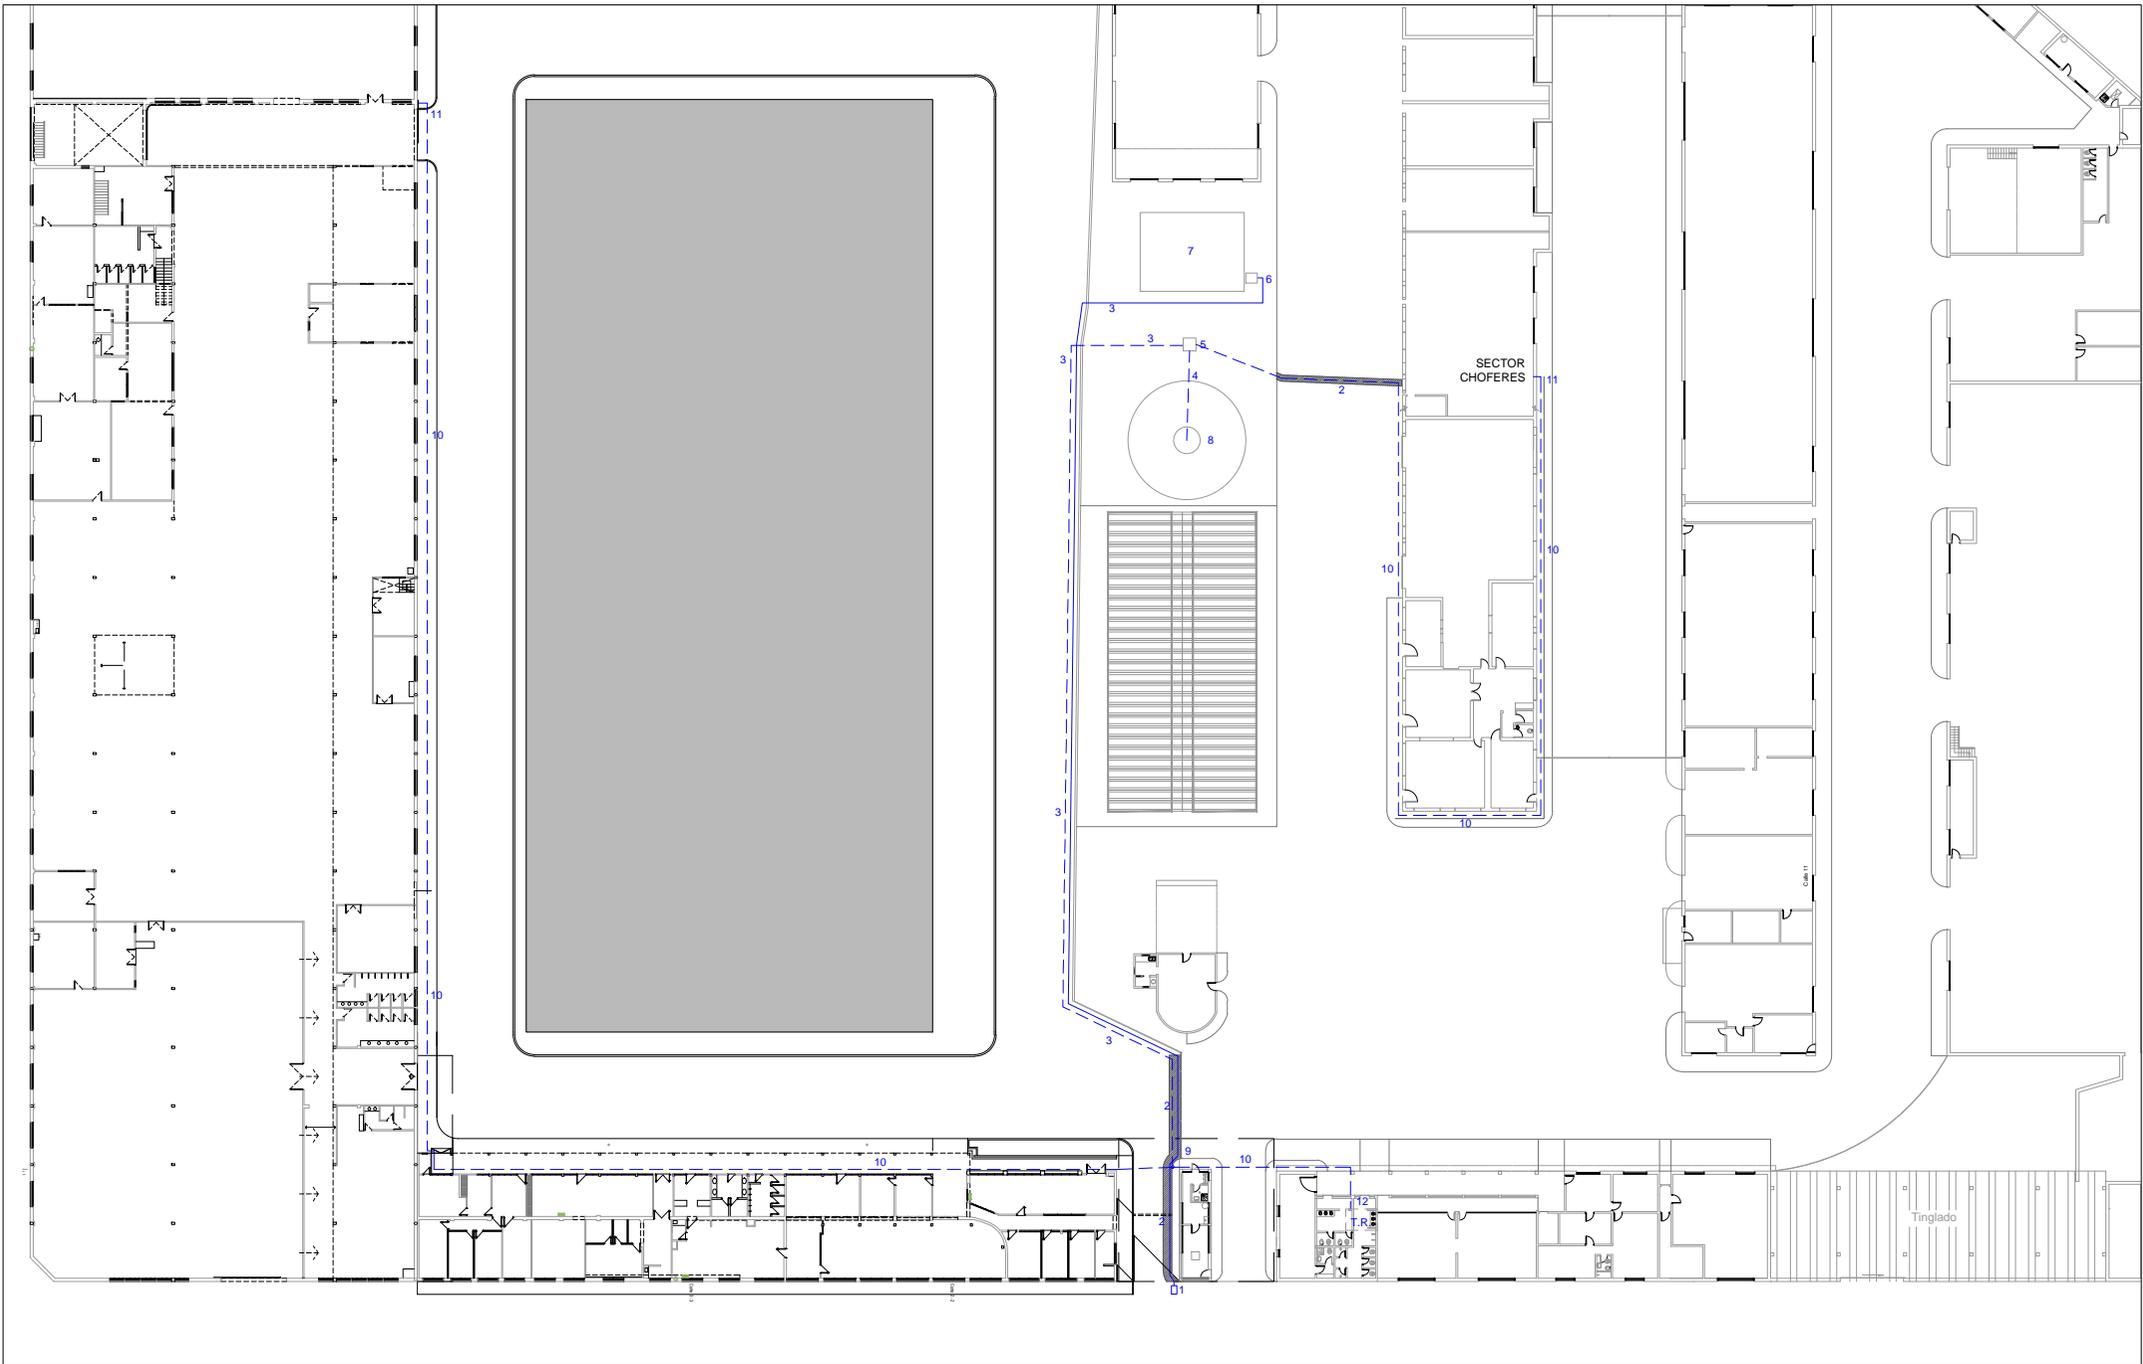
- REFERENCIAS:
- 1.- Entrada de agua (ABSA)
 - 3.- Cañería bajo piso terreno natural
 - 5.- Cámara derivadora existente
 - 7.- Tanque Cisterna existente
 - 9.- Cañería vertical sobre estructura existente
 - 11.- Conexión con entrada a galpón (existente)
 - 2.- Cañería bajo piso de H°A°
 - 4.- Cañería existente
 - 6.- Entrada cisterna
 - 8.- Tanque de reserva existente
 - 10.- Cañería suspendida
 - 12.- Conexión a T.R. existente área admin D.A.O.
- Sector de asfalto afectado a zanjeo
